Légszennyezés hatása a műemléki kőanyagokra

Török Ákos

Témaválasztás: Országház tornya

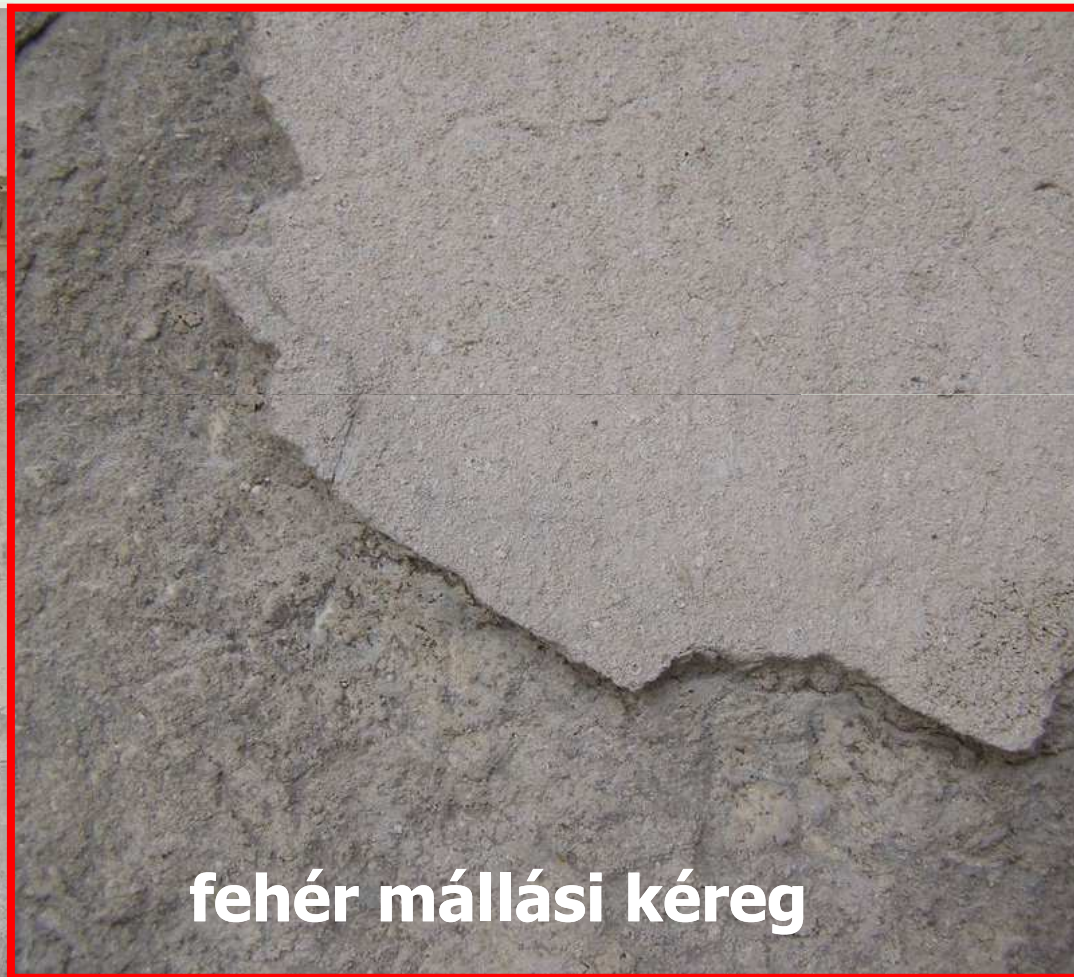
Mállási formák

fehér mállási kéreg

Országház

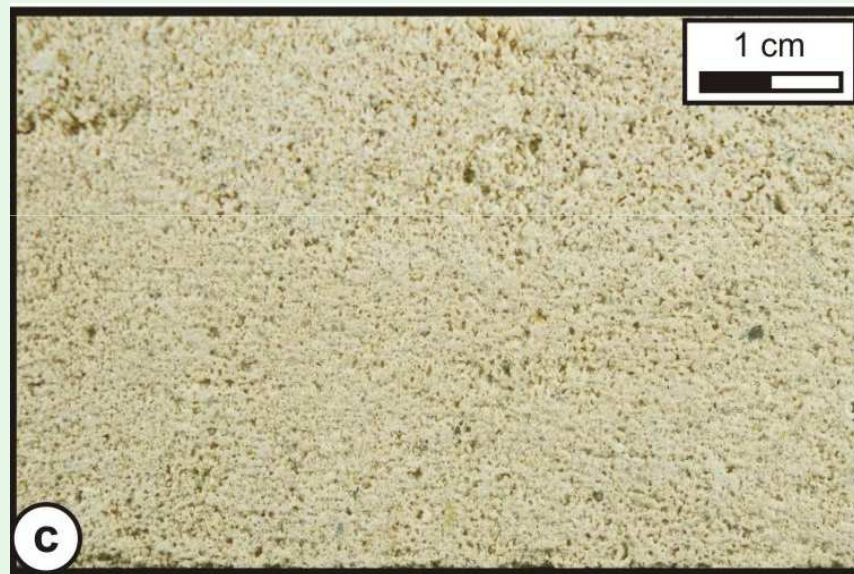
Kőzettani jellemzés

Porózus ooidos mészkő, csiszolat
